Technical *Info*

Montagehinweis für das Zahnriemen-Kit CT 957 K1 – WP4: z. B. Audi / VW / Skoda / Seat 1,4-/1,6-16V

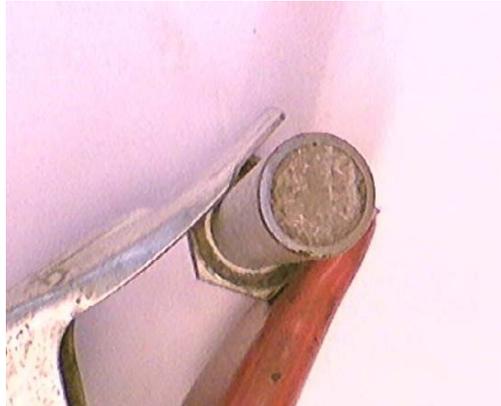
Abb. 1

Die Befestigungsschraube der Spannrolle ist abgerissen.

Aufgrund zu niedriger Spannungseinstellung und/oder einer nicht planen Anschraubfläche am Motor, hat sich die Rolle im Betrieb wieder leicht gelöst und in der Folge ist die Schraube auf Biegung belastet worden und abgeschert.
