### Änderung der Umlenkrolle in den Kits CT1014K2/ K5/ K3 und CT1078K1 für diverse Opel/ GM 1.7 DI/ DTI/ CDTI

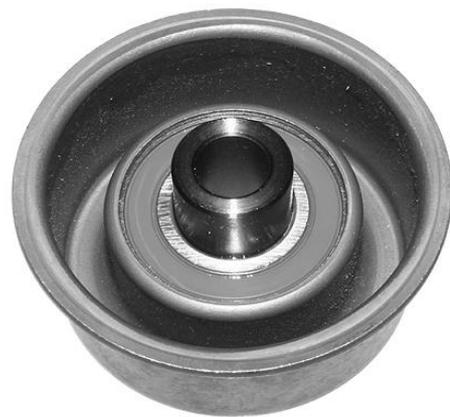
**Abb. 1**  
**Alte Umlenkrolle V55317**

Die im Kit gelieferte Umlenkrolle unterscheidet sich von der bisher im Fahrzeug verbauten Rolle.

Die alte Umlenkrolle (Abb.1) wird gemäß Herstellerkatalog nicht mehr verwendet und wird auf die neuere Ausführung (Abb.2) mit großem Kugellager ohne Bordkante umgestellt.

Die neue Ausführung kann trotz des anderen Designs direkt anstelle der alten Stahlblechrolle verwendet werden.
