# Einfache Ursachen werden oft übersehen

## OBD-Fehler aus Mangel an Unterdruck

System	Produkt
Unterdrucksystem	Vakuumpumpe, AGR-Ventil, Sekundärluftventil, elektropneumatisches Ventil

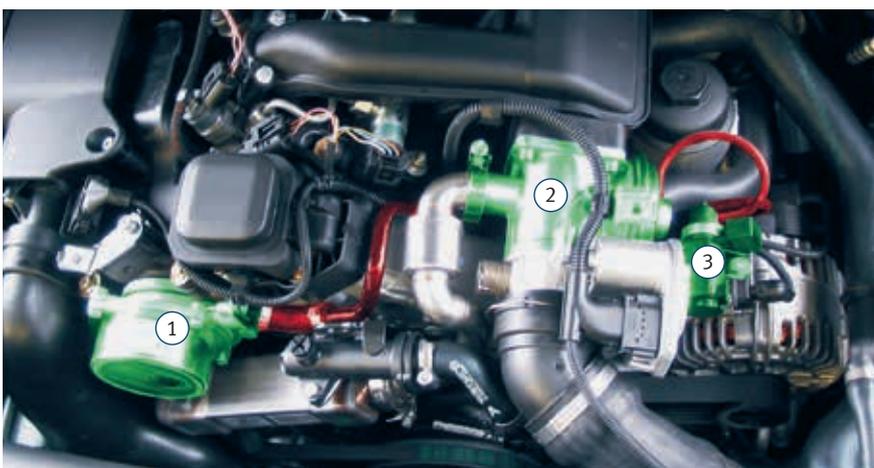
Beispiel BMW 118d (E87): Bauteile im Unterdrucksystem (grün), Unterdruckschläuche (rot)

- 1 Vakuumpumpe
- 2 AGR-Ventil
- 3 elektropneumatischer Wandler

**Im Schadensfall die Dichtheit aller Komponenten im Unterdrucksystem prüfen und Schadensteil erneuern.**
